青铜峡宁夏亿丰源新型材料有限公司“9·15” 一般车辆伤害事故调查报告

青铜峡市人民政府事故调查组

2026年2月6日

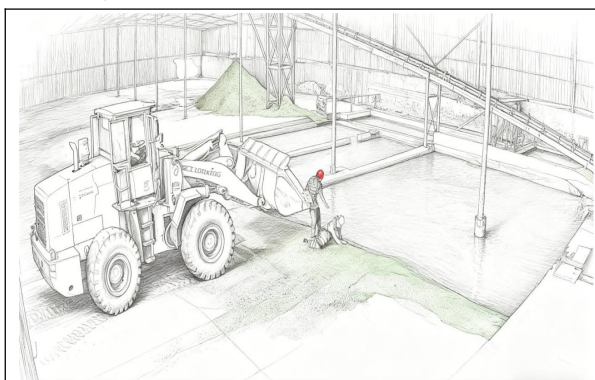
图1 事故发生时示意图

2025年9月15日13时30分许，宁夏亿丰源新型材料有限公司雇佣装载机司机王某设操作装载机，用铲斗将王某明、冯某林托举至车间东南角皮带输送机机头部位，配合开展设备检修作业。14时33分左右检修结束，王某设用装载机铲斗将王某明、冯某林放至地面。冯某林、王某明沿沉渣池北侧一前一后由东向西行走。王某设驾驶转载机将铲斗升起，倒车至车间北门口换挡前行，同时降下铲斗进入沉渣池作业区域，铲斗下降推进过程中将行走至装载机铲斗前方的冯某林、王某明2人撞倒，冯某林倒地后从铲斗下方爬出，

宁夏亿丰源新型材料有限公司外聘的装载机司机王某安全意识淡薄，驾驶装载机行进过程中未按照规范将铲斗落地，因视线遮挡未观察到作业区域人员位置，将安全防范意识差的王某明铲倒挤压导致腿部受伤。

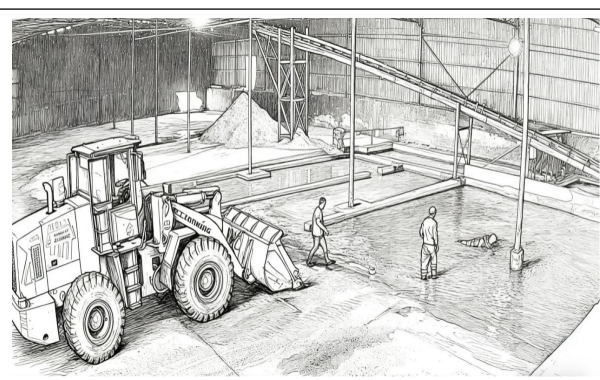
图2 事故发生后示意图

王某明则被铲斗撞到后挤压推进沉渣水池内。冯某林起身立即向驾驶室內的王某设呼喊，此时装载机已向前行驶约4米左右，王某设听到呼喊声后立即停车，升起铲斗倒车退出沉渣水池，并熄火驻车。车间同事李某目睹事故发生后，第一时间向总经理黄某电话汇报情况，黄某抵达现场后，立即安排办公室主任陆某军拨打120急救电话，同时组织现场人员开展应急救援。15时05分许，120急救车抵达现场，急救人员现场清创处理后，将王某明送往青铜峡市人民医院接受治疗。9月18日，王某明在宁夏医科大学附属医院进行双腿高位截肢手术。
