青铜峡市地势坤五金建材经销部“10·17” 一般高处坠落事故调查报告

青铜峡市人民政府事故调查组

2026年2月6日

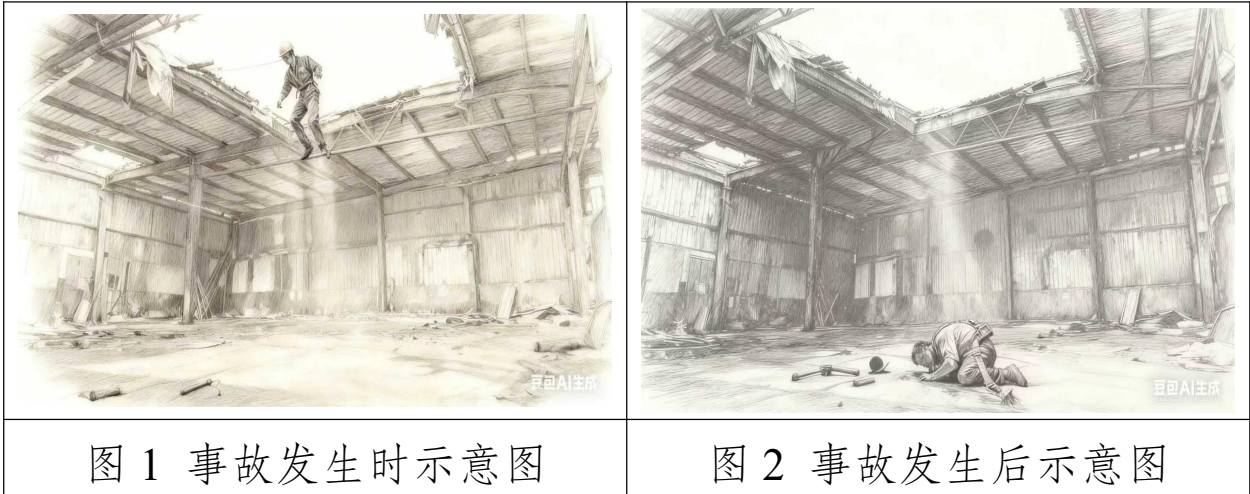
屋脊两侧分别由 8 根 C 型钢搭焊在屋脊的 H 型钢上，人员坠落屋面的 C 型钢檩条和彩钢板锈蚀破损明显。现场拆除下来的屋面材料堆积在 1 号窑头东西两侧，彩钢板部分腐蚀，屋顶 C 型钢有锈蚀破损现象，1 号窑头西侧屋顶彩钢悬挂在半空，下方地面有干涸的血迹。1 号窑头北侧二层操作平台处有一根 220V 临时电源线，从平台至屋面维修区，在操作平台可见屋面梁架上有一台手持切割机。且高处坠落人员使用的为三点式腰式安全带，安全织带断裂，现场遗留安全带织带存在打结绳结。

2025 年 10 月 17 日 8 时许，青铜峡市地势坤五金建材经销部依据合同，对宁夏鼎承工贸有限公司生产车间屋面进行维修作业。经销部负责人王某群安排白某鹏、白某明等 3 人实施作业，其中白某鹏、白某明佩戴安全帽，将安全绳悬挂于一台吊车下方的铁笼上，随铁笼被吊至棚顶。白某鹏离开铁笼站在棚顶，使用手持切割机拆除屋顶废旧彩钢板，白某明则在铁笼内协助作业，另一人在地面配合。13 时 30 分许，午饭后白某鹏、白某明继续在棚顶进行切割作业。约 14 时许，白某鹏通过吊车转移至厂房南侧棚顶，并将安全绳改挂至另一台吊车的吊带上，站在棚顶进行彩钢板切割；白某明则在厂房北侧棚顶进行同类作业。15 时 30 分许，白某鹏脚下彩钢板突然脱落，同时安全绳断裂，导致其从屋顶坠落至地面。白某明发现后立即用对讲机呼叫地面吊车司机，未获回应，随即沿立柱从棚顶爬下，

赶到白某鹏身边实施呼救，发现白某鹏头部流血，呼叫无反应，随即电话向王某群报告事故，并拨打 120 急救电话。

青铜峡市地势坤五金建材经销部为作业人员配备不符合国家标准的安全带，违规使用吊车进行高处作业，致使作业人员白某鹏在屋顶切割破损屋面过程中，彩钢板脱落，安全带断裂造成高处坠落受伤。
